INSTITUT FOR **BYGNINGSMILJØ** A/S

Rapport vedr. fugt- og skimmelsvampeundersøgelse af Saantesvej 3-5, 2820 Gentofte

Sagsnr.	24063	Udarbejdet af	Martin Poulsen
Besigtigelsesdato	16.-17. april 2024	Telefonnr.	2782 9877
Rapportdato	15. maj 2024	E-mail	mpo@ifbm.dk
Rapport nr.	1	Godkendt af	Hector Diaz
Rekvirent	Gentofte Kommune		
Kontaktperson	Mark Agerlund Petersen

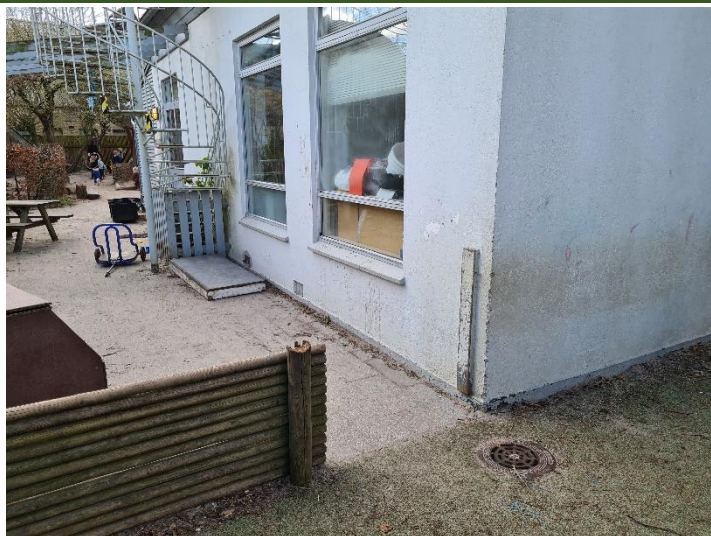
Foto 5

Bundglasliste i vindue mod øst er med nedbrydning

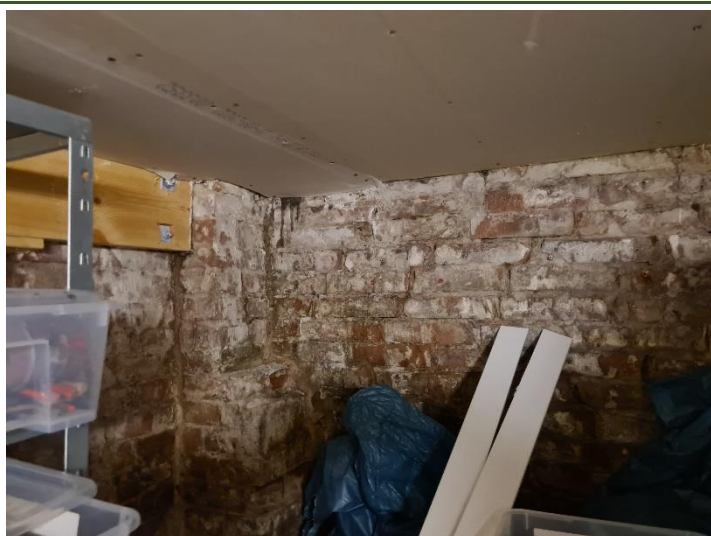
Foto 7

Lokal opfugtning i gipsloft langs kælderydervæg mod vest

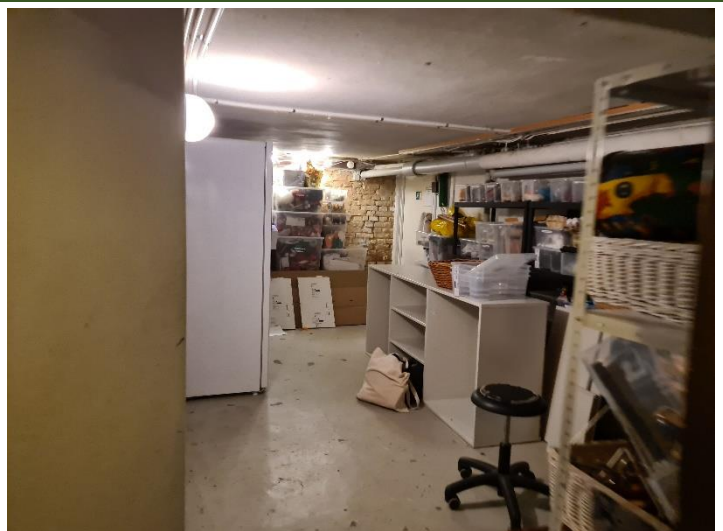
Foto 10

Eksempel på fugtregistrering i vinylgulv

100,1 GD betegnes som *fugtigt*

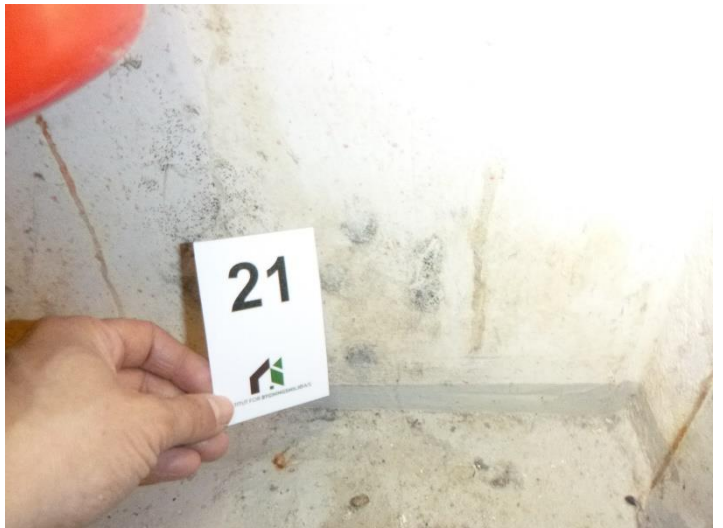
Foto 12

På tilgængelige vægoverflader i kælderen ses der stedvist større områder med synlig skimmelsvampevækst, bl.a. på skillevæg i trapperum -1.002 under det nordvestlige trappeløb med direkte forbindelse til stueplan, se foto 12. Fra overfladerne blev der udtaget kontakt- og tapeaftryk KA/TA21-KA/TA23, som alle viste vækst (meget høj), se foto 11-14. På prøverne ses kraftig forekomst af slægterne *Acremonium* og *Aspergillus*.

Eksempel på skimmelsvampevækst på væg under trappeløb mod stueplan

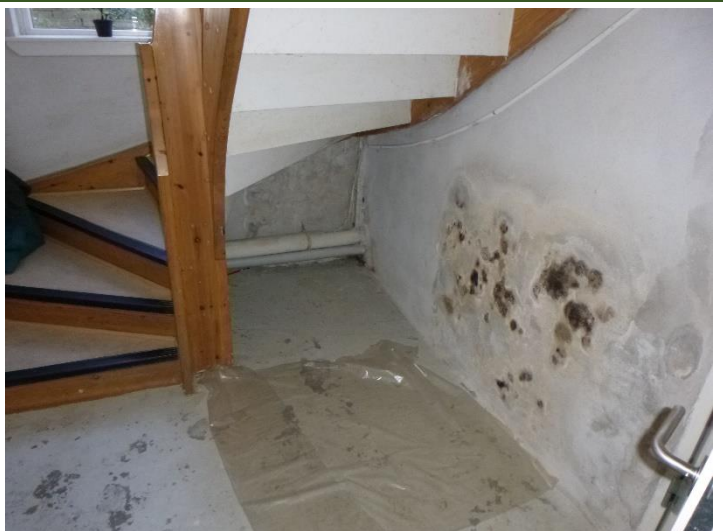
Foto 13

Kontakt- og tapeaftryk udtaget på væg under
trappeløb mod stueplan

KA/TA22

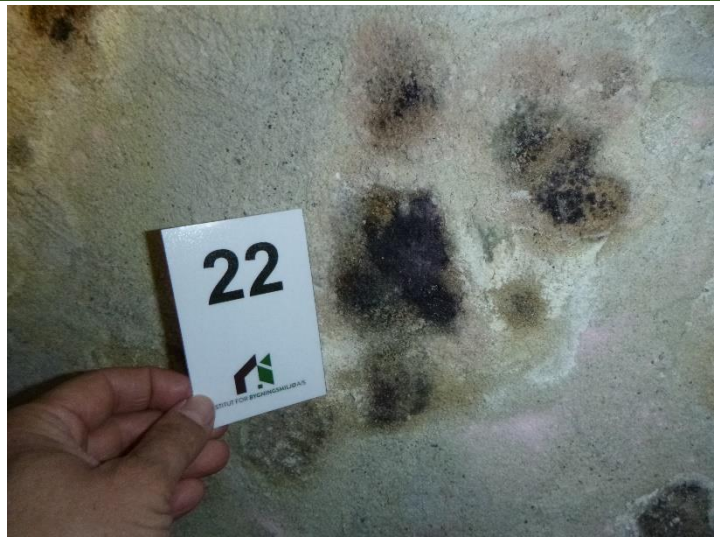
Foto 14

Kontakt- og tapeaftryk udtaget på kælderydervæg

KA/TA23

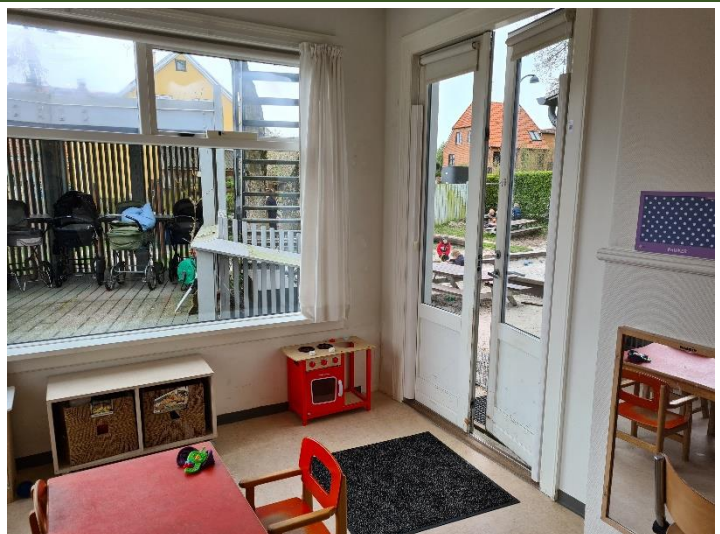
Foto 16

På stueplan er der i Sautesvej 3 konstateret opfugtning i ydervæg i lokale 0.013 over området hvor kælderydervæg er opfugtet til over etageadskillelsen, se foto 15. Her kan der registreres værdier svarende til fugtigt i de nedre 0,1-0,2 meters højde, se foto 16. Udvendigt ses facaden med udbredte pudsreparationer, samt fortsatte pudsafskalninger, se foto 17.

Opfugtning i ydervæg 10 cm over gulvhøjde

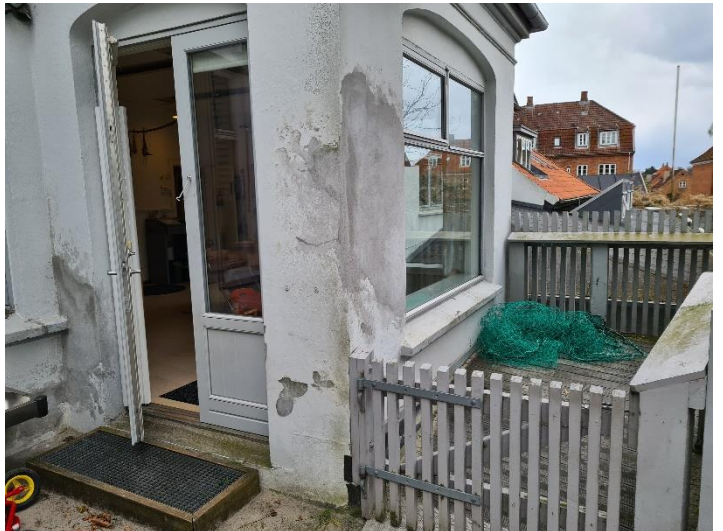
Foto 18

I den østlige ende, i Sautesvej 5, kan der registreres opfugtning omkring yderdøren i lokale 0.014, se foto 18. Udvendigt ses yderdør med adgang til lokalet med lav inddækningshøjde mod terræn, se foto 19. Der er manglende tæthed under dørbundstykke, se foto 20. Ved fugtregistreringer udvendigt i de pudsede facader kan der registreres relativt høje fugtniveauer i soklen, mens der i murværket over soklen registreres lave niveauer, se foto 21 og 22. Forholdet er normalt, og indikerer, at der er en virksom horisontal fugtspærre mellem sokkel og murværk.

Fugtregistrering i ydervæg ved yderdør

115,4 GD betegnes som *fugtigt*

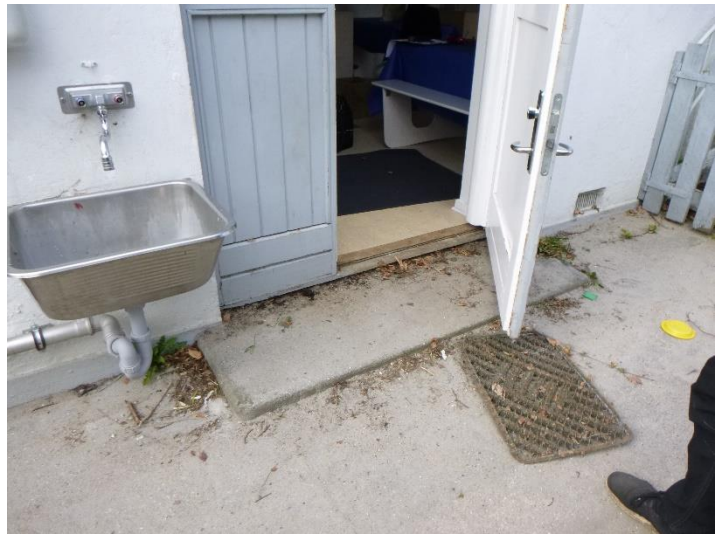
Foto 20

Fuge under dørbundstykke er mangelfuld

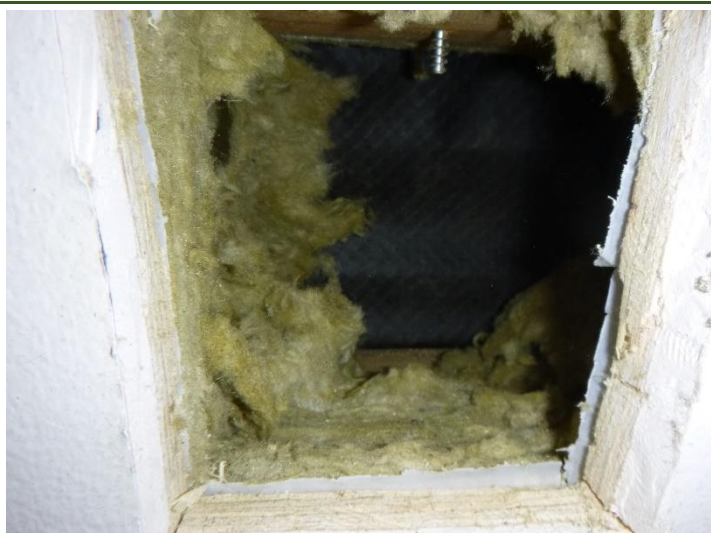
Foto 25

Der kunne ikke konstateres aktuel opfugtning af de blotlagte konstruktionsdele. Der blev udtaget Mycometer og kontaktaftryk fra træskelettet. Prøven benævnes KA/MY29 og viser Mycometer kategori A og 10 cfu, hvilket ikke giver anledning til bemærkninger.

Prøven KA/MY29 er udtaget på træskelet på dampspærrens udvendige side

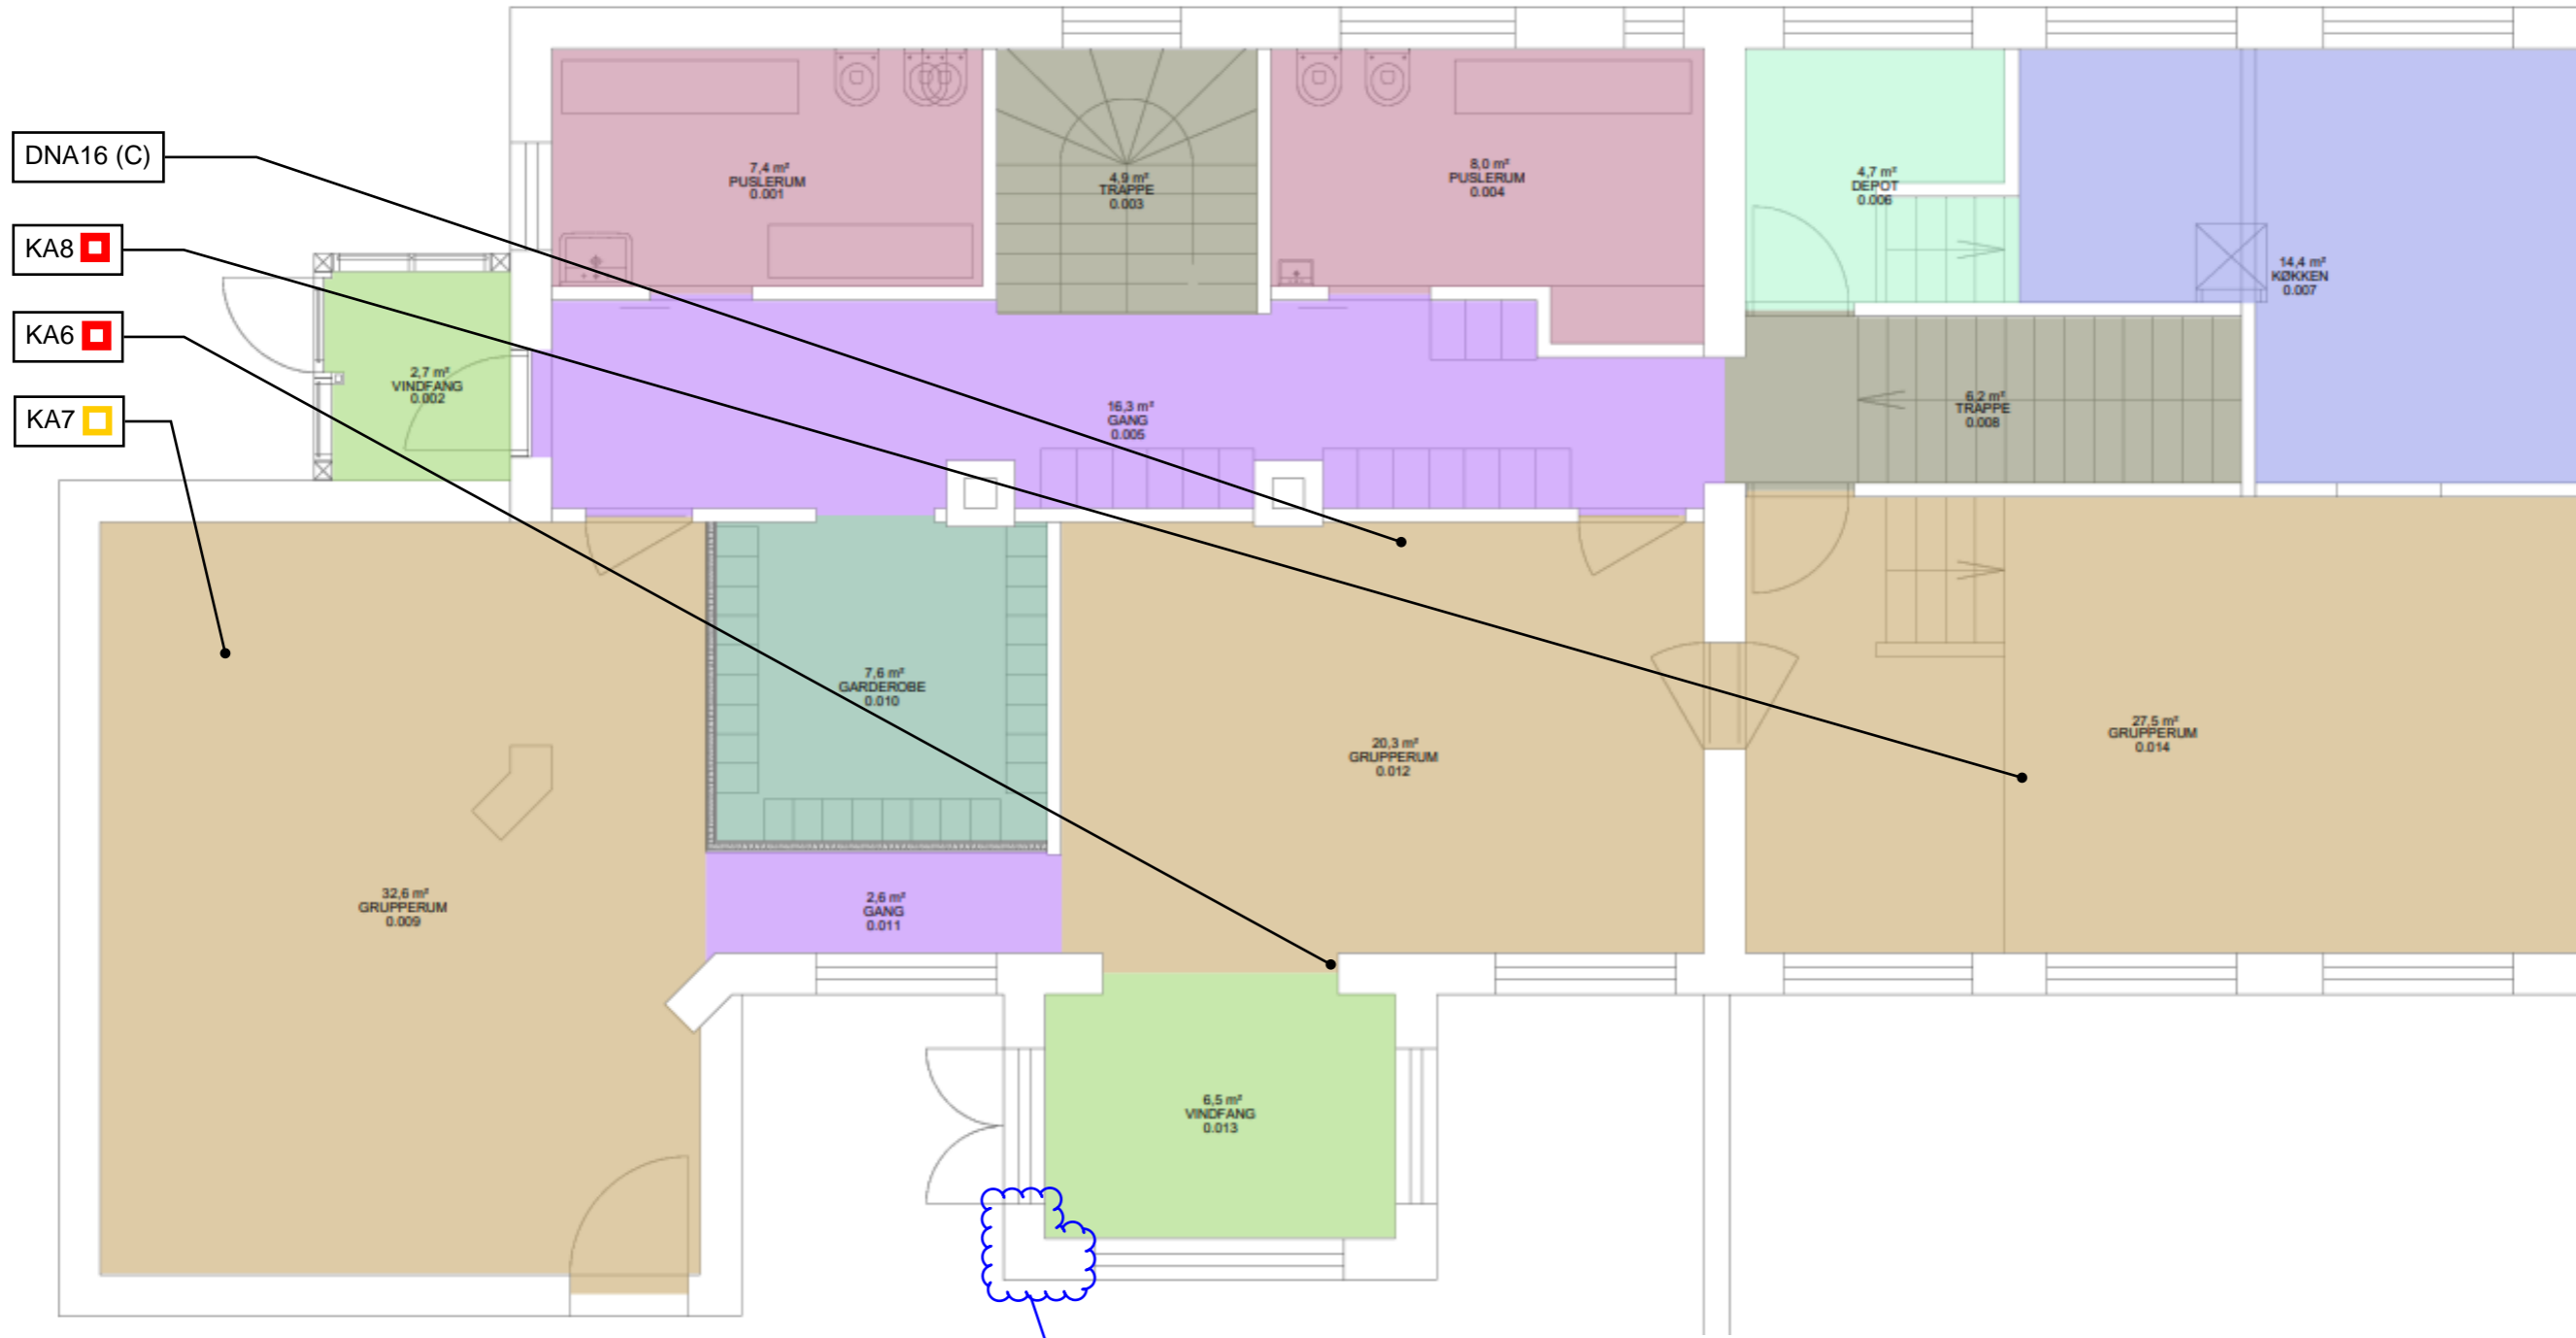
Aktuel opfugtning af ydervæg
