INSTITUT FOR **BYGNINGSMILJØ** A/S

Rapport vedr. fugt- og skimmelsvampeundersøgelse af Saantesvej 3-5, 2820 Gentofte

Sagsnr.	24063	Udarbejdet af	Martin Poulsen
Besigtigelsesdato	16.-17. april 2024	Telefonnr.	2782 9877
Rapportdato	15. maj 2024	E-mail	mpo@ifbm.dk
Rapport nr.	1	Godkendt af	Hector Diaz
Rekvirent	Gentofte Kommune		
Kontaktperson	Mark Agerlund Petersen

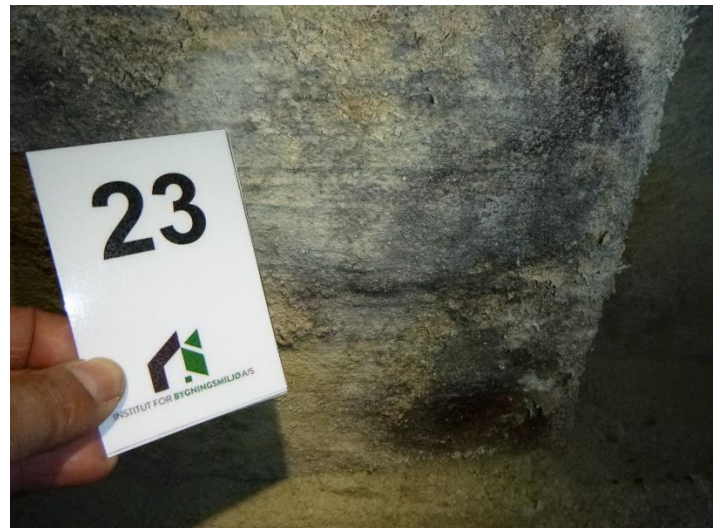
Foto 15

På stueplan er der i Sautesvej 3 konstateret opfugtning i ydervæg i lokale 0.013 over området hvor kælderydervæg er opfugtet til over etageadskillelsen, se foto 15. Her kan der registreres værdier svarende til fugtigt i de nedre 0,1-0,2 meters højde, se foto 16. Udvendigt ses facaden med udbredte pudsreparationer, samt fortsatte pudsafskalninger, se foto 17.

Saantesvej 3, stueplan, lokale 0.013

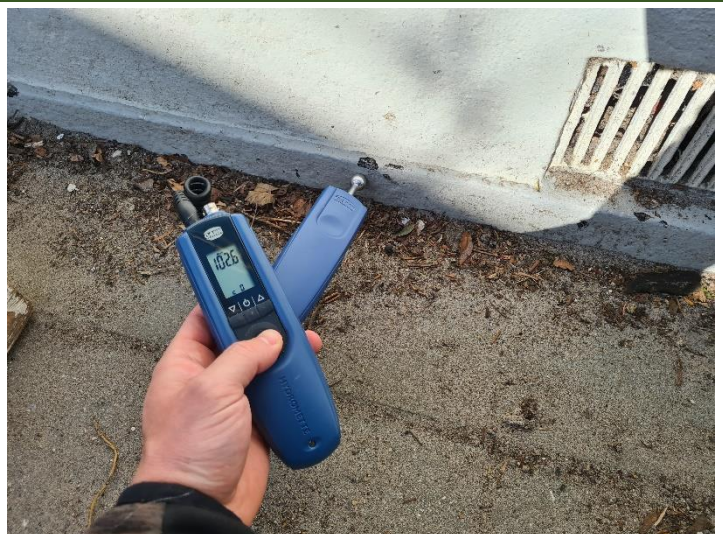
Foto 22

Sauntesvej 5

Facade mod øst

69,4 GD i murværk over sokkel betegnes som
normalt tørt

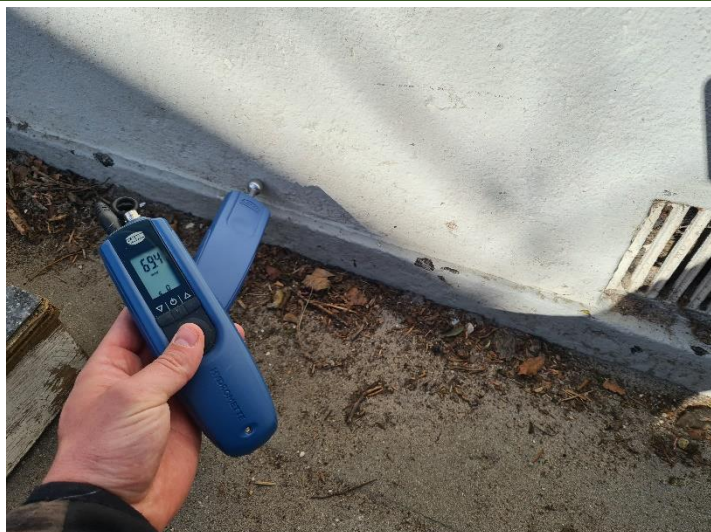
Foto 23

Sauntesvej 5, stueplan, lokale 0.016

Åbning i ydervæg
